Ciąg gospodarczy na Przedzamczu. Jego historia

Bernard Jesionowski

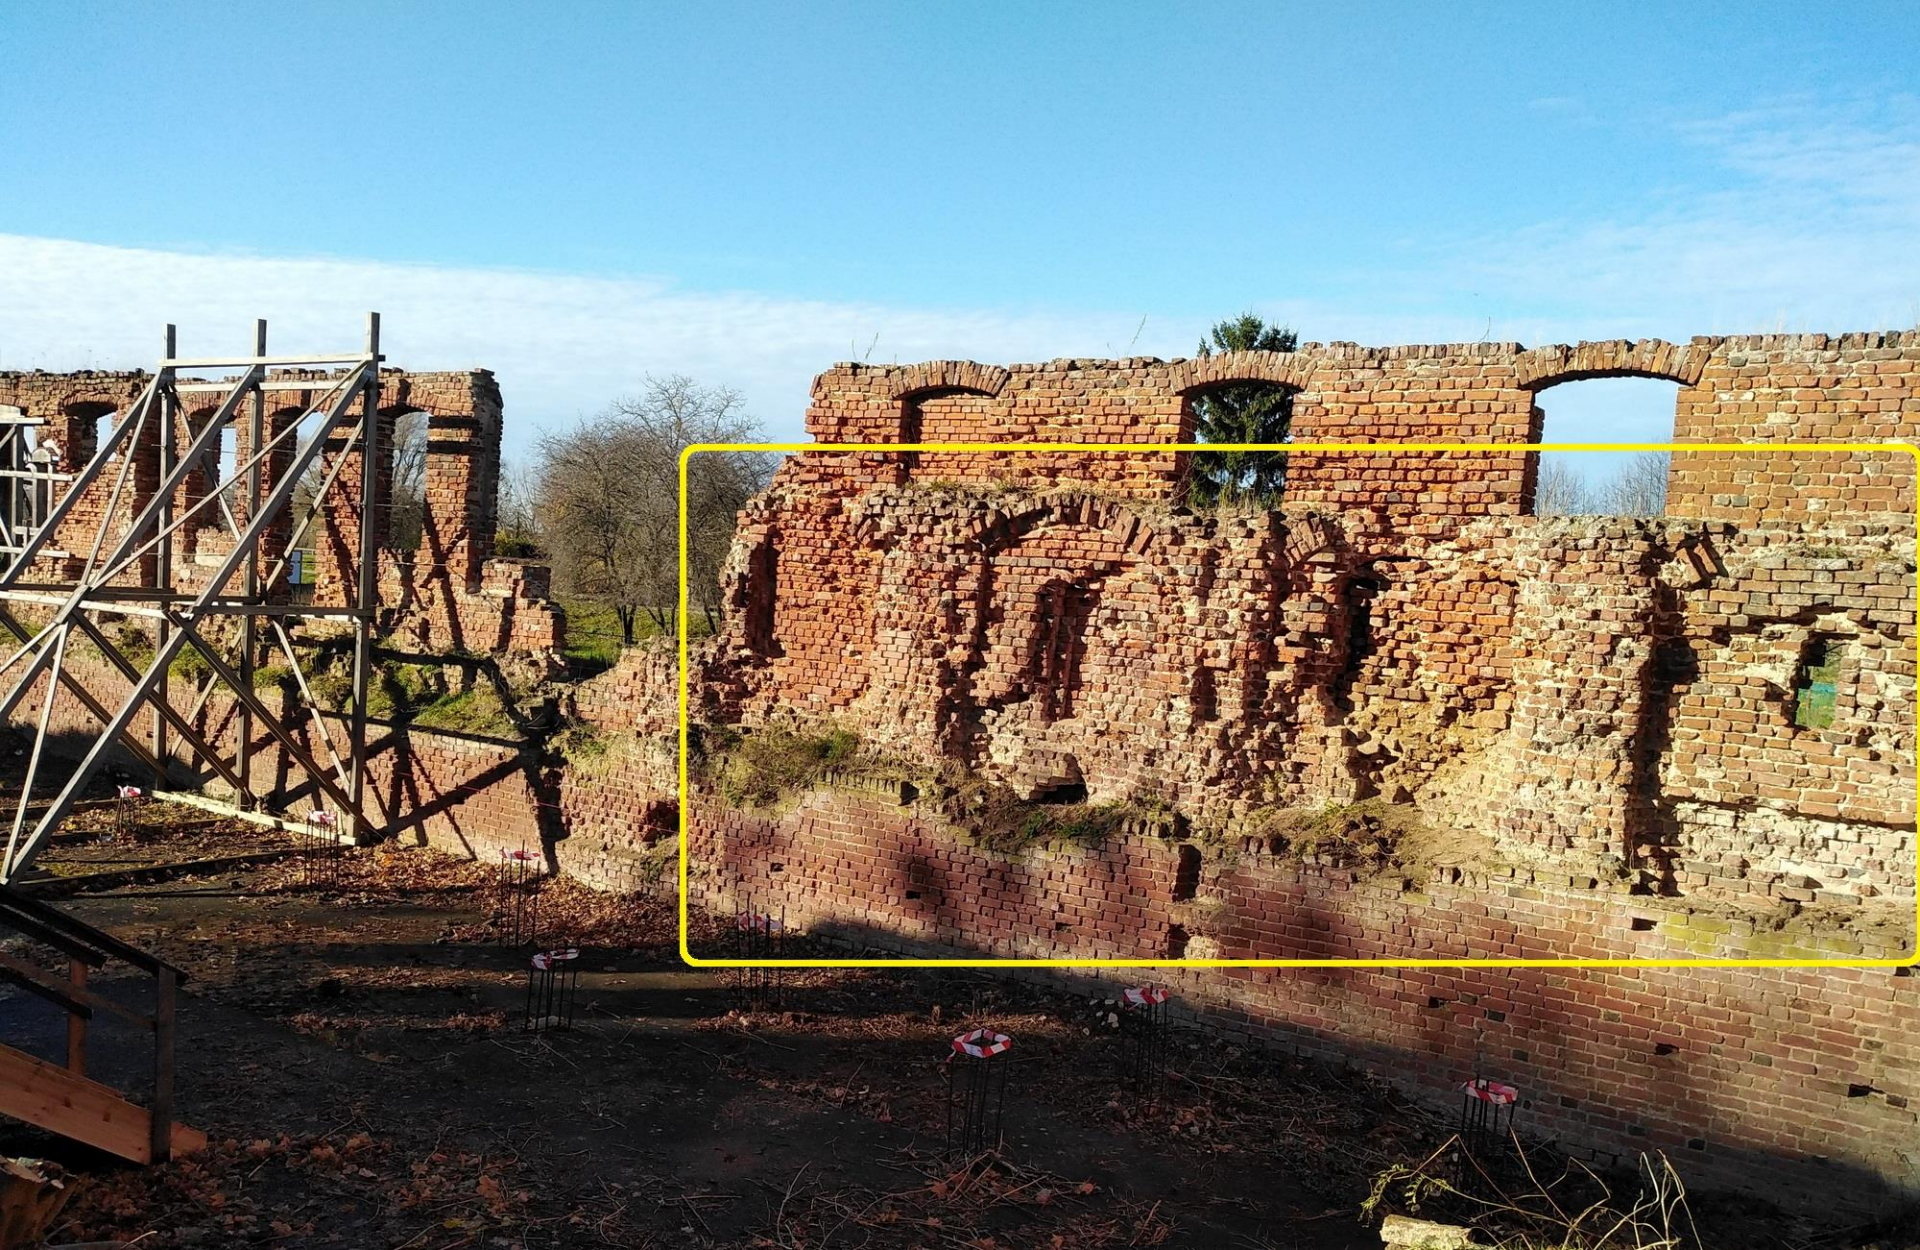
Relikty muru obronnego ze strzelnicami w obrębie ściany zachodniej części „C” w 2021 roku.
