Przedzamcza zamku w Malborku

w świetle nowych badań

Bogusz Wasik

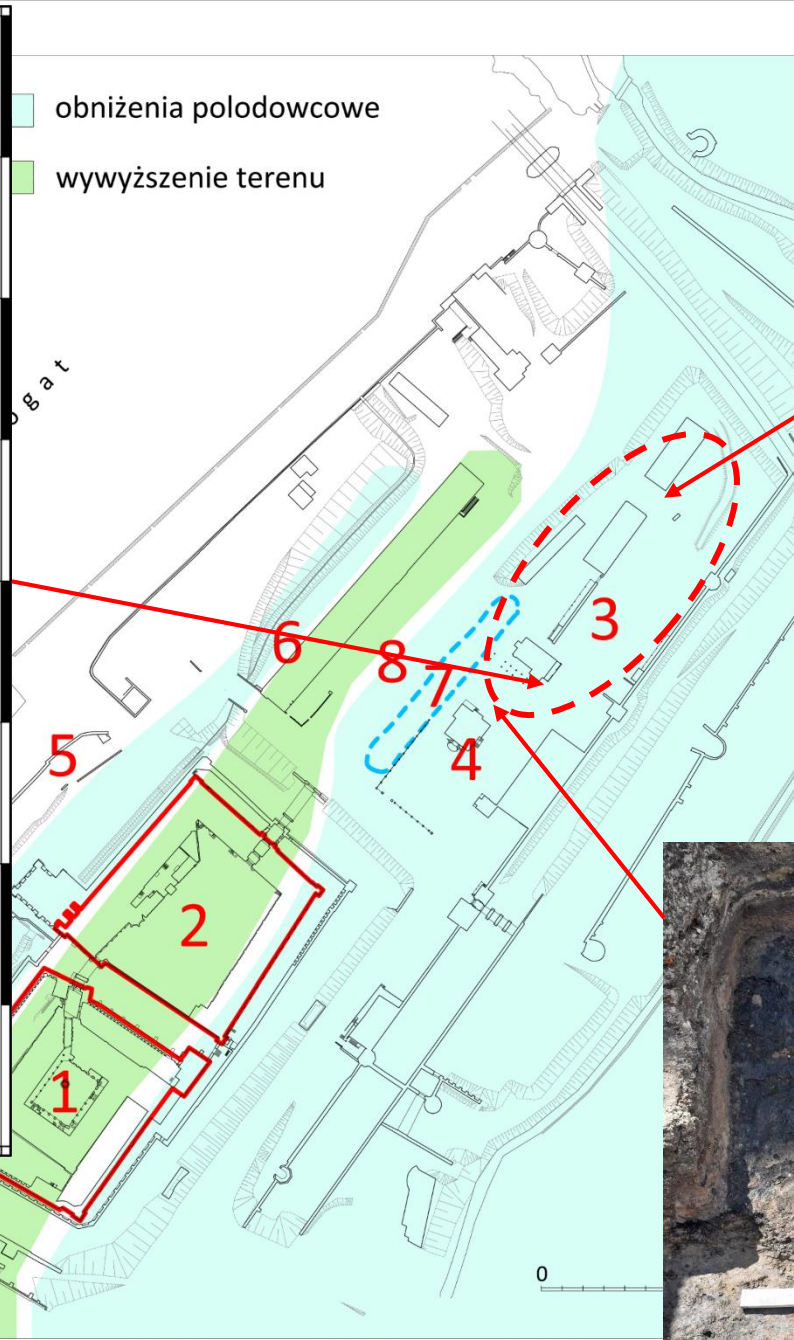
Malbork, gm. loco
 Stan. 3, zamek
 wykop nr XXVIII
 profil południowy
 rys. M. Bis
 oprac. komp. B. Wasik

- poziom nawarstwień naturalnych (calec)
- humus pierwotny
- nawarstwienia sprzed budowy budynku III.3
- wypełniko wykopu fundamentowego ściany budynku III.3
- poziom drewnianej podłogi w budynku
- klepisko w budynku

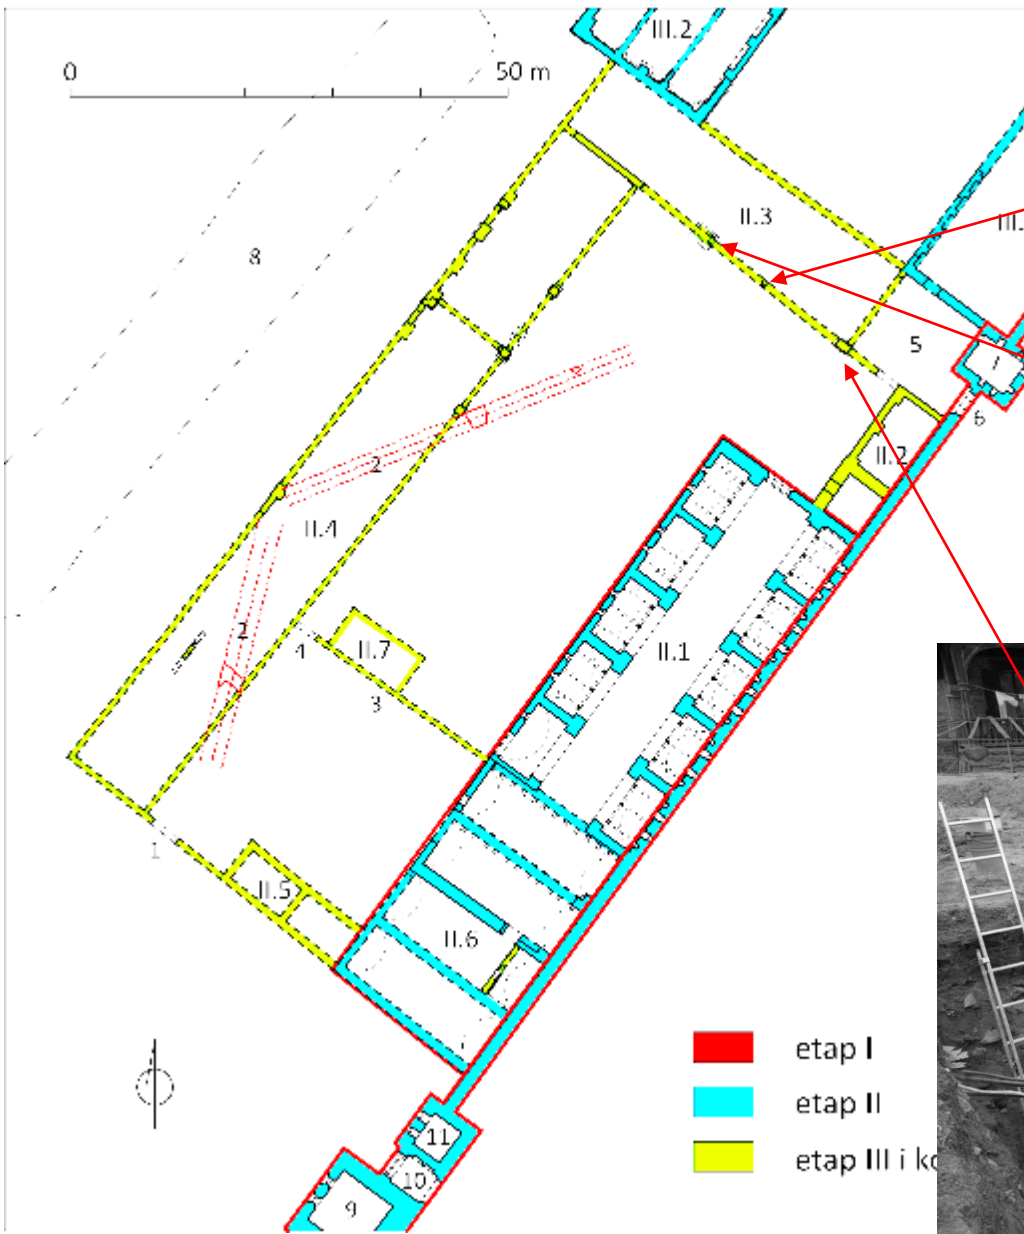
Fragment południowej ściany budynku II.3 w domu z podcieniem – po prawej, pod tynkiem, skuty węzeł architektoniczny z wschodnią ścianą budynku II.4

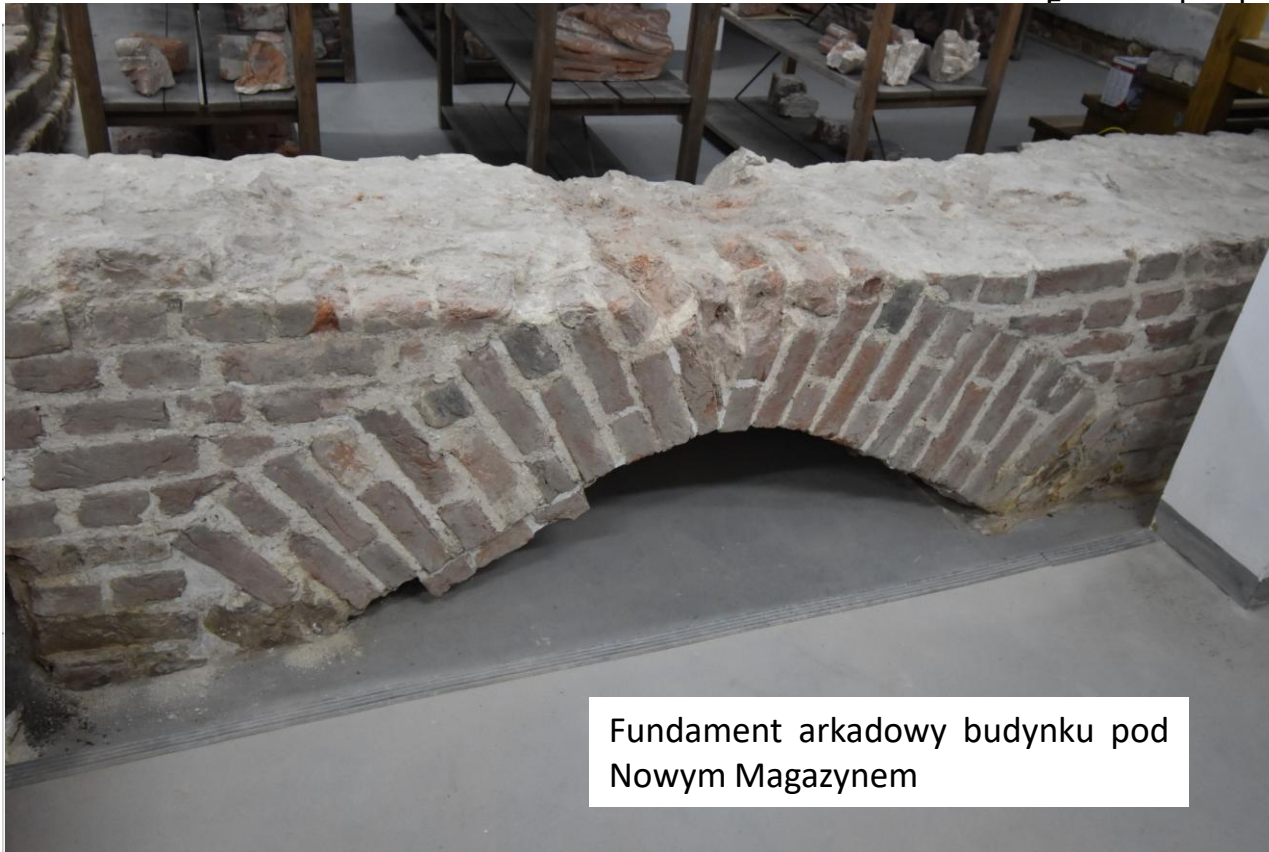
Fundament arkadowy budynku pod Nowym Magazynem

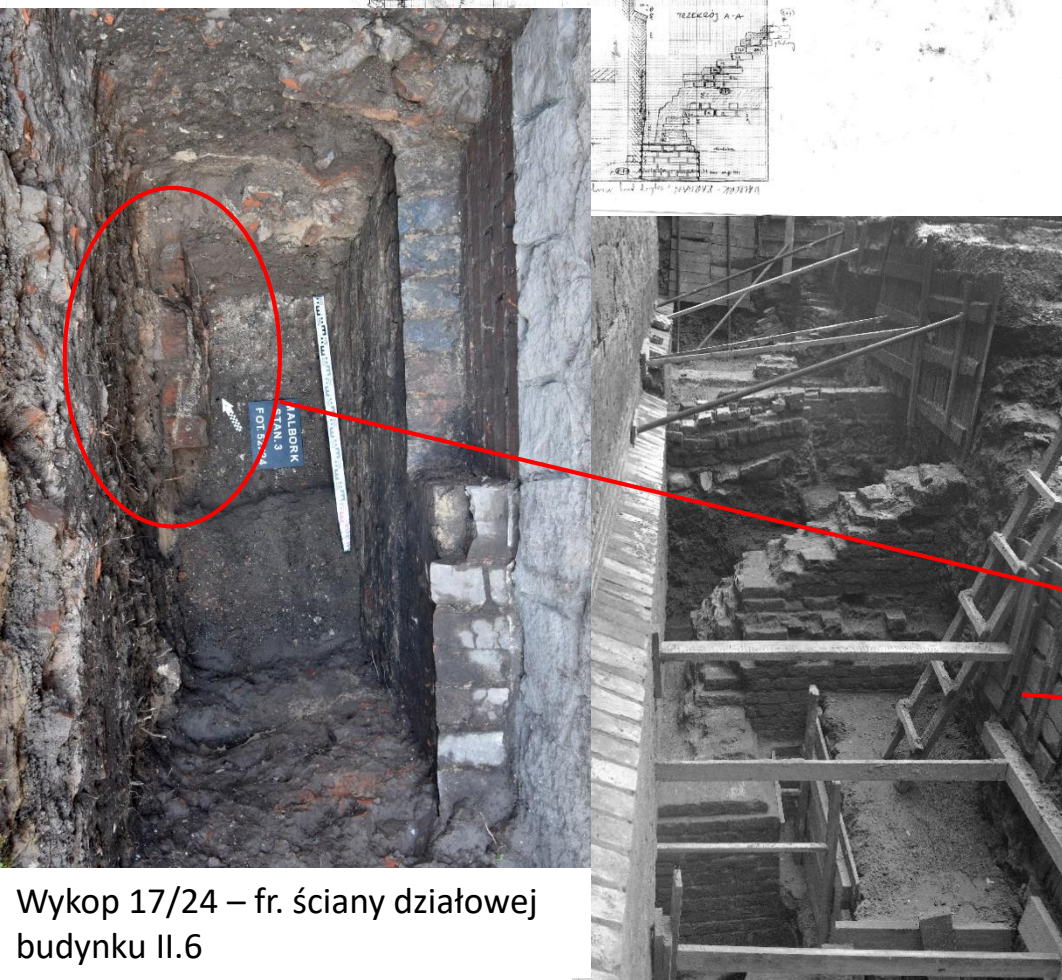
Wykop 17/24 – fr. ściany działowej budynku II.6

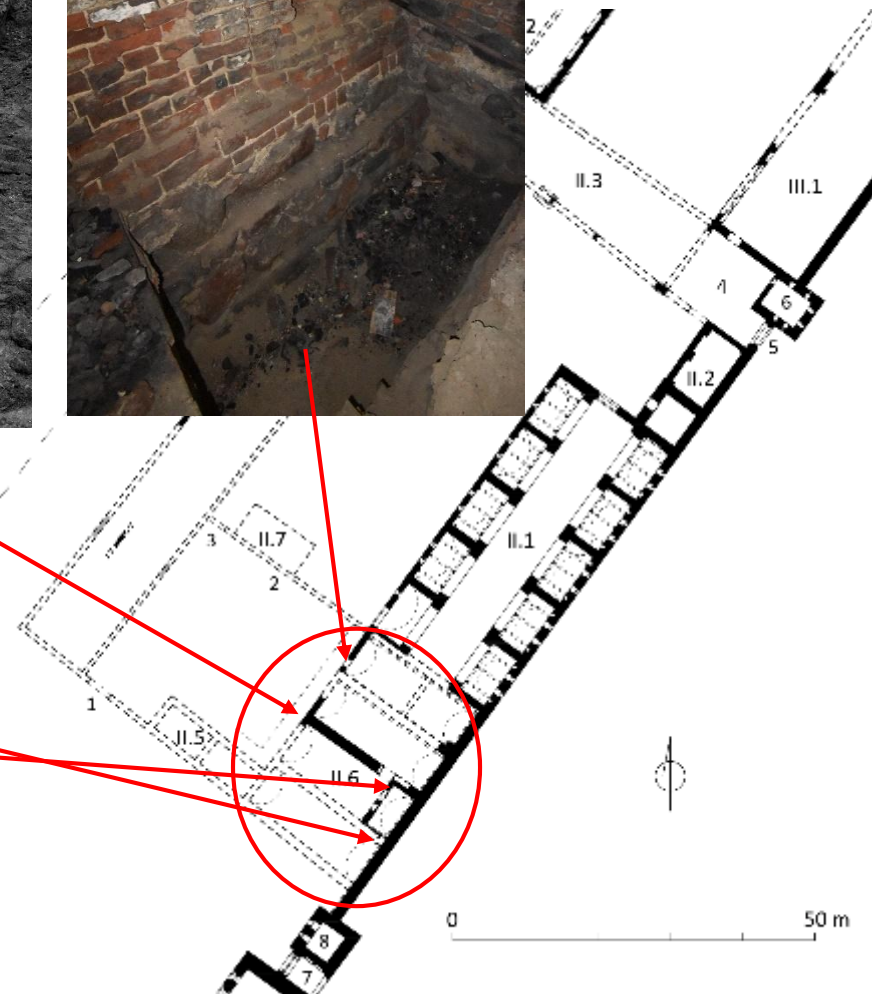
Dwie ściany działowe budynku II.6 odkryte w 1995 r. (DDN MZM)

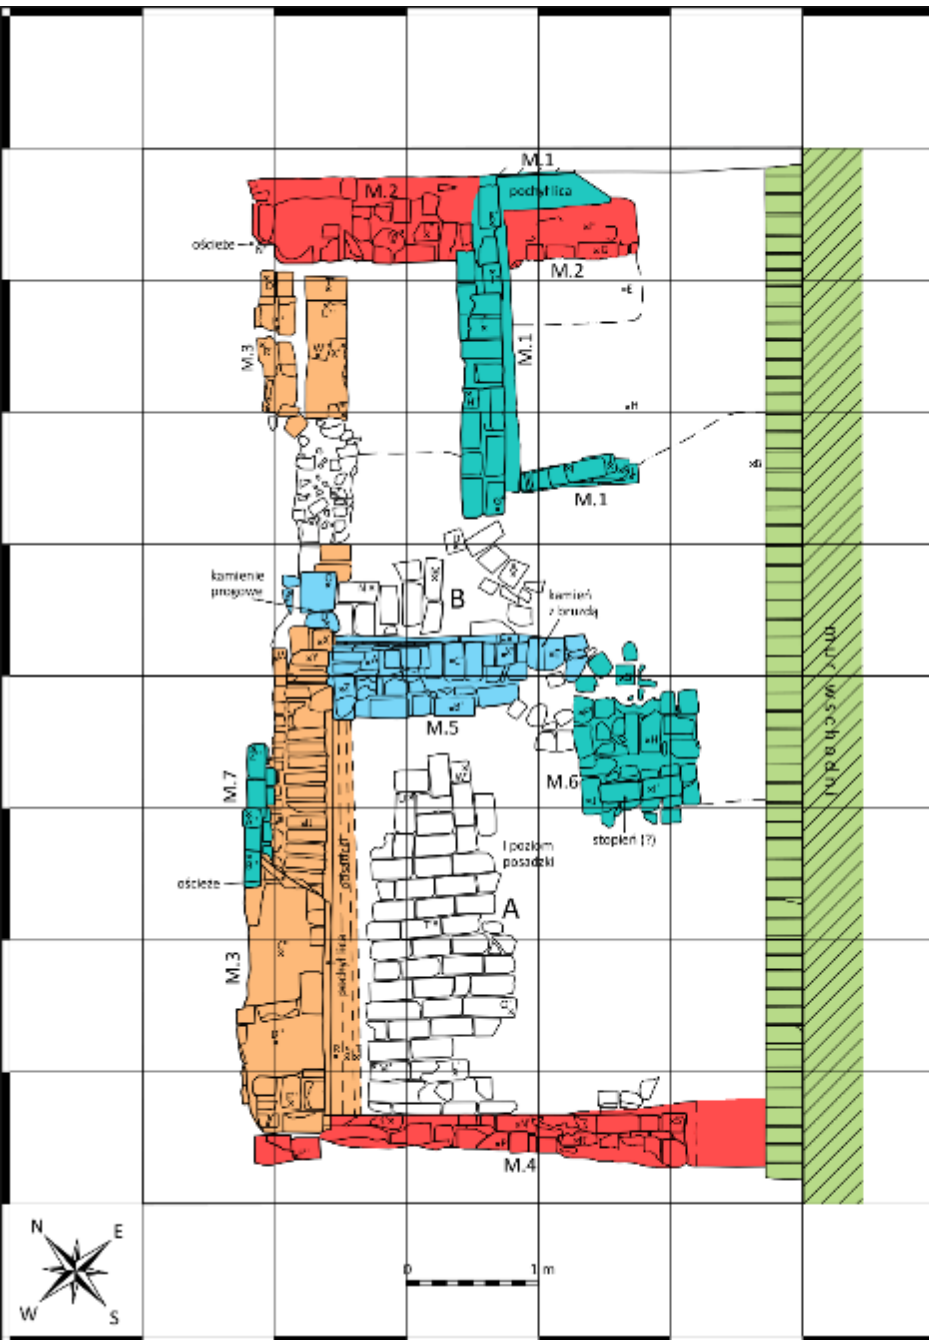
wykop nr 18
rzut poziomu eksploracji
data: 28.08.2025
rys. Sylwia Groń, Anna Szczepaniak,
Bogusz Wasik
oprac. komp. Bogusz Wasik

Rozwarstwienie chronologiczne murów

- faza I
- etap I - ok. 2. dekadę XIV w.
 - etap II - ok. 2-3. dekadę XIV w.
 - faza II - między 1636 a 1641 r.
 - faza III - 2. połowa XVIII - początek XIX w.
 - faza IV - lata 50. XIX w.

- A - I poziom posadzki - XVI w.
- B - posadzka piwniczki - między 1636 a 1641 r.
- - - - - odsadzki poniżej poziomu eksploracji
- — — — — krawędzie różnych poziomów wykopu

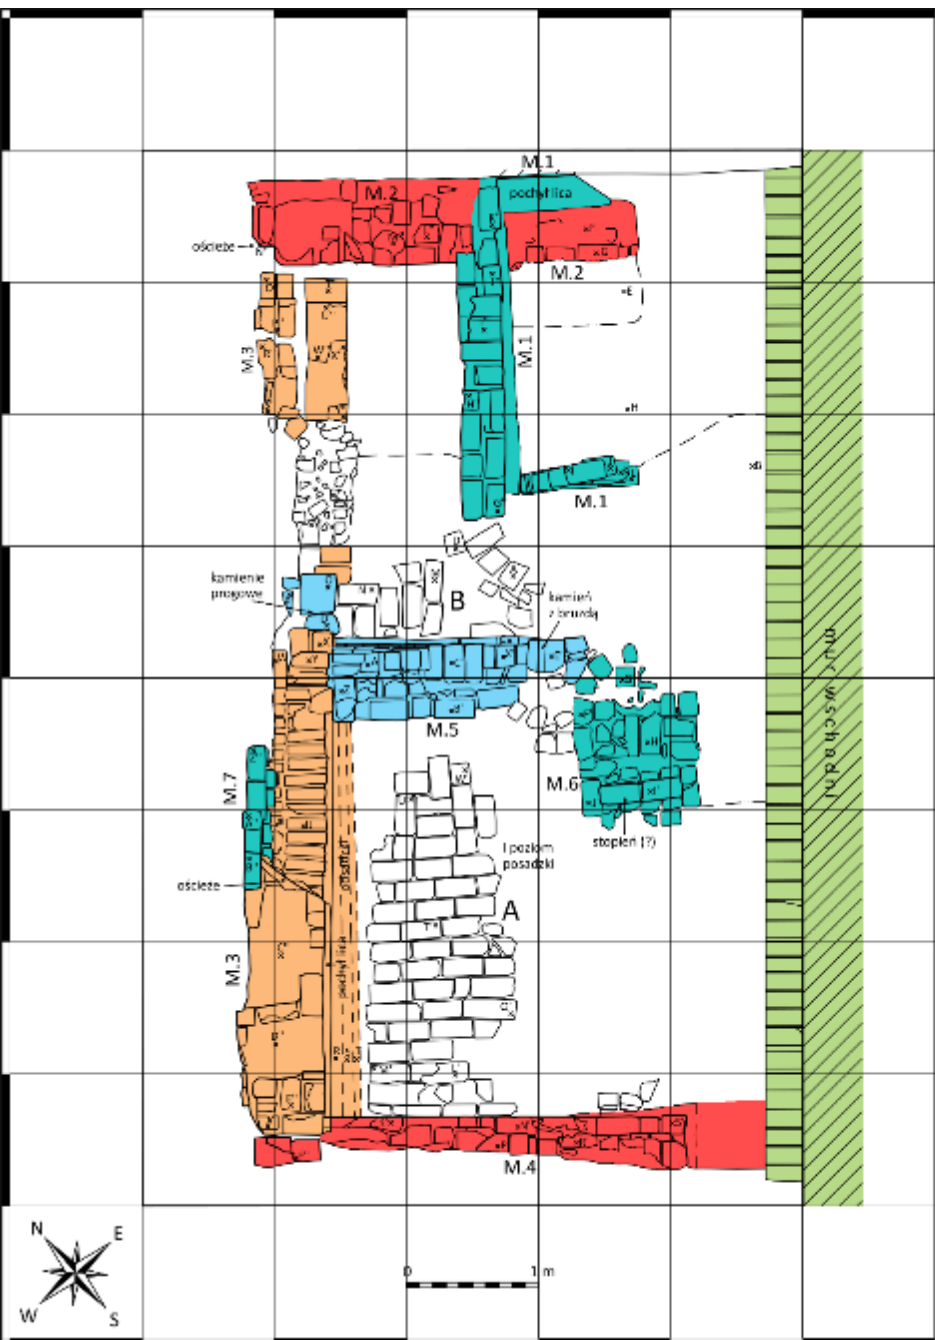
wykop nr 18
rzut poziomu eksploracji
data: 28.08.2025
rys. Sylwia Groń, Anna Szczepaniak,
Bogusz Wasik
oprac. komp. Bogusz Wasik

Rozwarstwienie chronologiczne murów

- faza I
- etap I - ok. 2. dekady XIV w.
 - etap II - ok. 2-3. dekady XIV w.
 - faza II - między 1636 a 1641 r.
 - faza III - 2. połowa XVIII - początek XIX w.
 - faza IV - lata 50. XIX w.

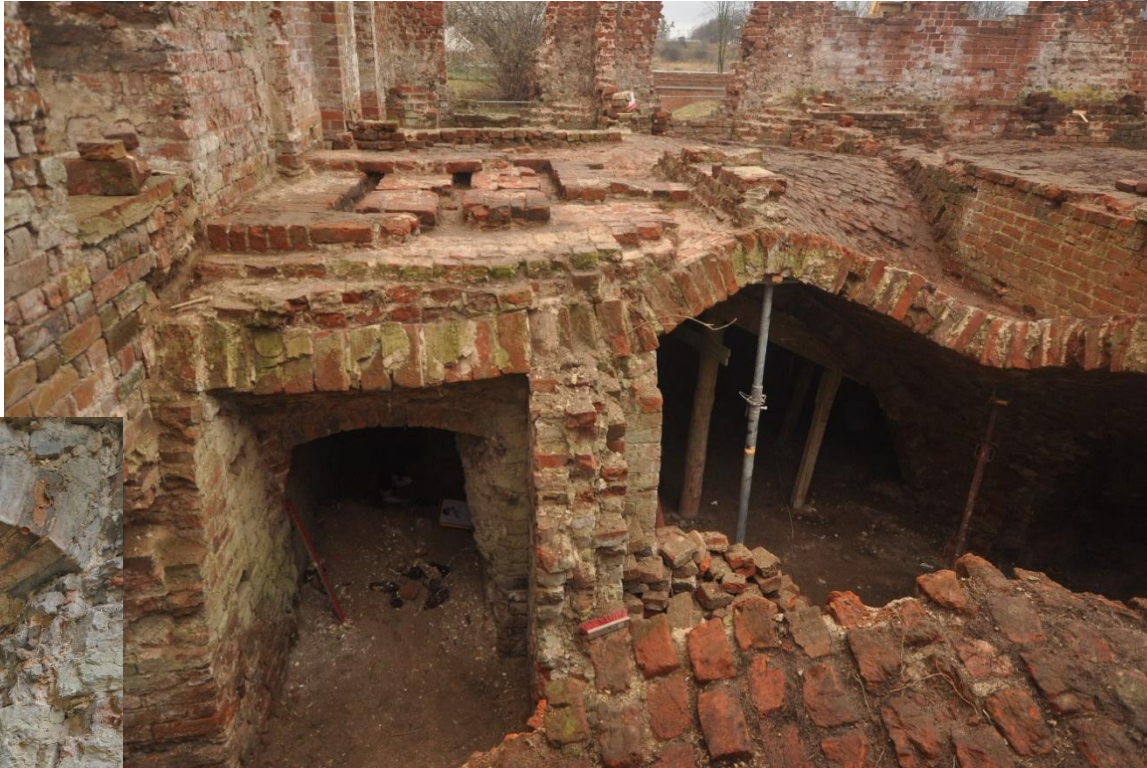
Piec do suszenia sŁodu w południowej części budynku I.6
(nadzory archeologiczne 2021-2023)

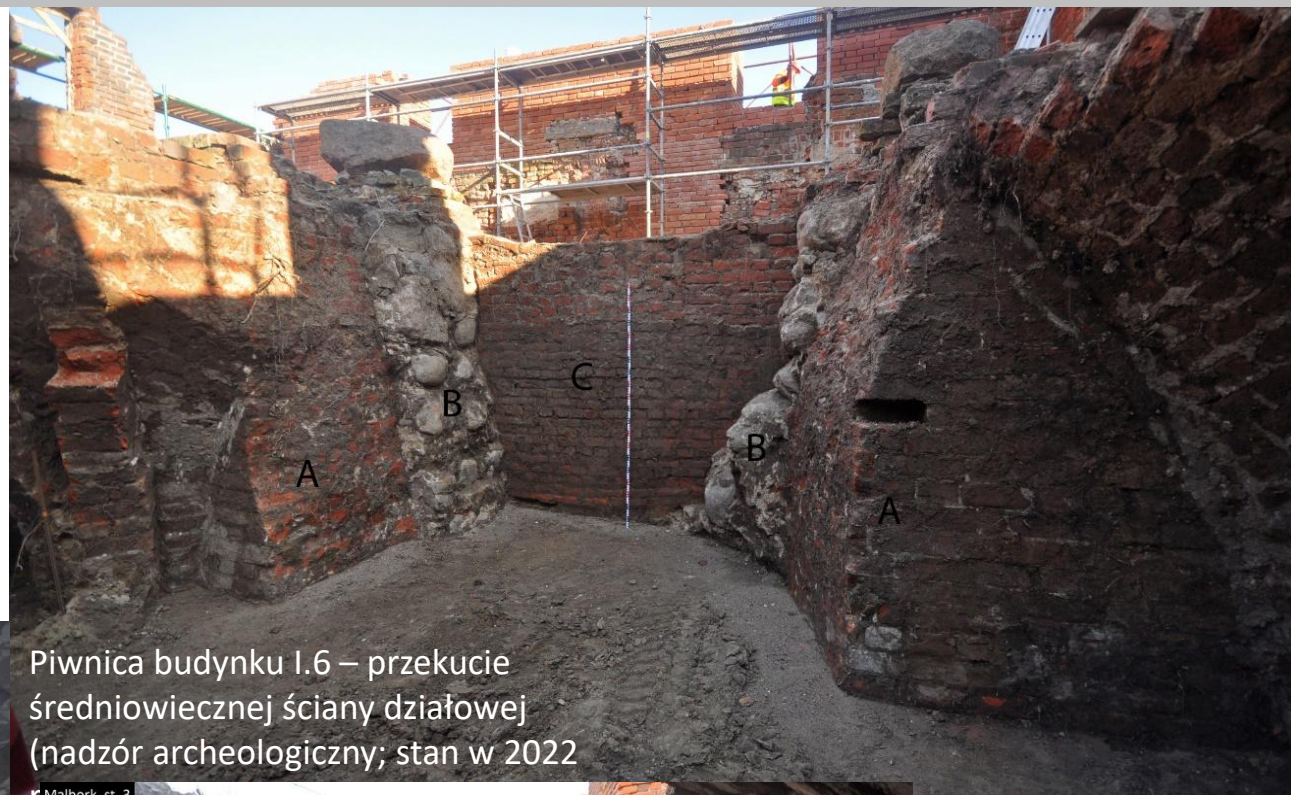
Piwnica budynku I.6 – przekucie średniowiecznej ściany działowej (nadzór archeologiczny; stan w 2022)

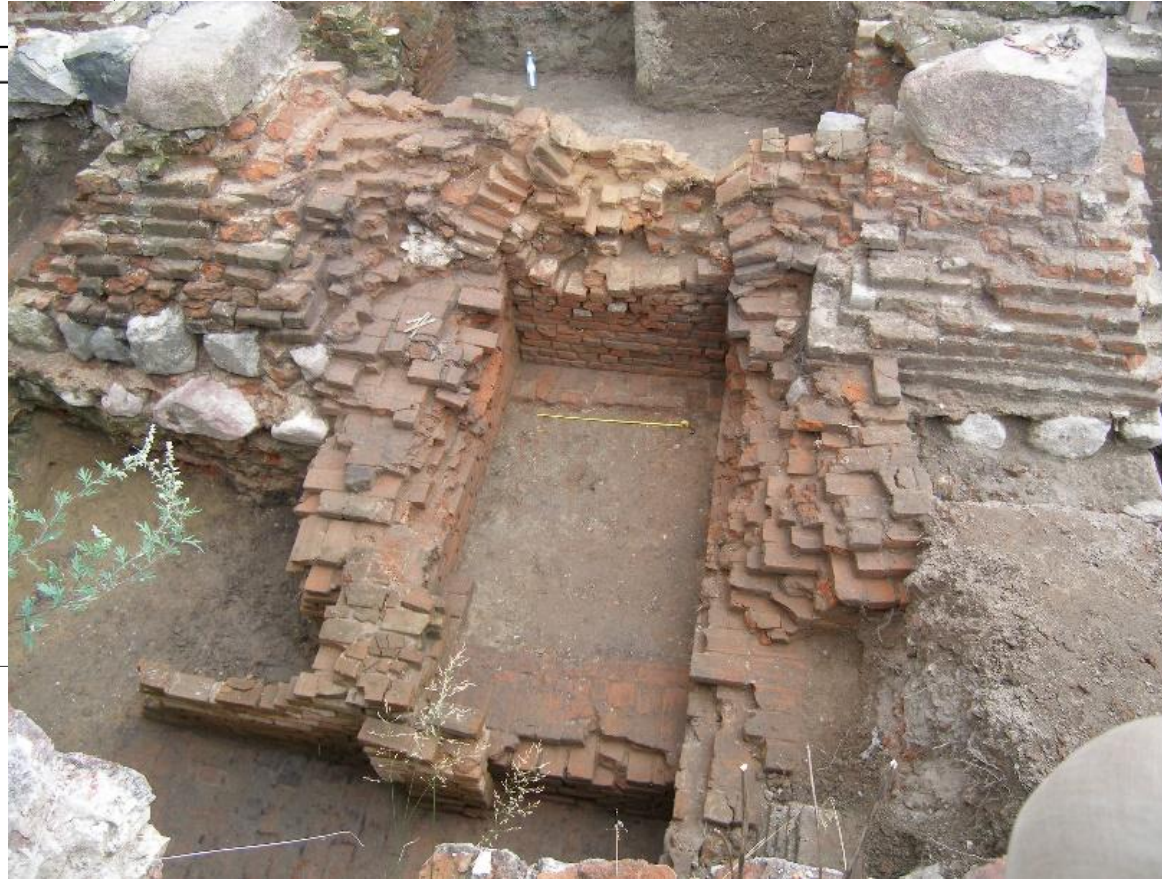
Piec pod kapturem kominowym
(badania M. Dąbrowskiej 2005;
fot. W. Bis)
